Karta dokumentacyjna osuwiska wraz z opinią

1. Miejscowość: Kamieniec Żąbkowski	2. Gmina: Kamieniec Żąbkowski	3. Powiat: żąbkowski	4. Województwo: Dolnośląskie
5. Numer ewidencyjny działek: Dz. Nr Ew. 700/1			
6. Mapa topograficzna 1:10 000 : 473,31 Paczków		7. Arkusz SMGP 1:50 000: M33-58 Bd – Kamieniec Żąbkowski	8. Współrzędne geograficzne: 50°31'11,93"N 16°52'53,74"E
9. Kraina geograficzna: Przedgórze Sudeckie w Obniżeniu Otmuchowskim	10. Jednostka tektoniczna: Monoklina przedsudecka	11. Zlewnia: Budzówka - lewy dopływ Nysy Kłodzkiej	12. Inne dane lokalizacyjne Ul. Zamkowa 5, 5a., Rejon zespołu pałacowo-parkowego przy historycznym budynku rządcy – obecnie budynku mieszkalnym.

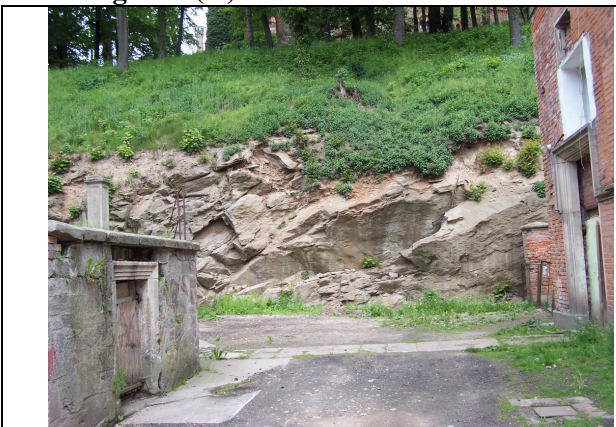
Fot. 1. Panorama ogólna. Widok fragmentu odkrywki.

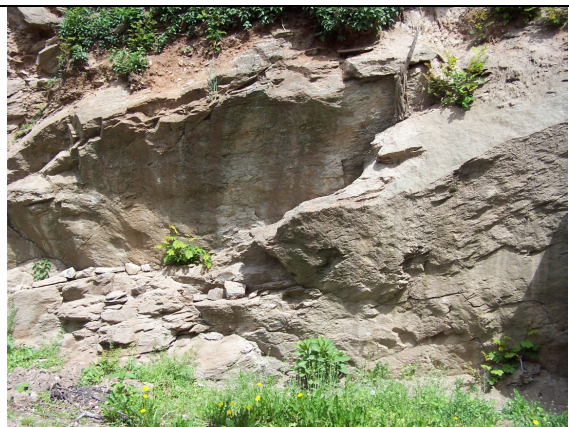
1. Koluwium: Brak Na ścianie pionowej wyrobiska widoczne nacieki w postaci przebarwionych, jasnych smug [Zdj.1,2].	2. Skarpy głównej i stoku powyżej skarpy: - podmokłości w wyniku niesprawnego systemu drenażu skarpowego - wysięki
3. Stoku poniżej osuwiska: - staw w odległości 50 m . Wody ze stawu poprzez system pomp i wodociągów w przeszłości do 1945 r. zasilają zamek.	4. Stoku po bokach osuwiska: brak

Fot. 2. Widoczne nacieki naskalne potwierdzające w okresach ekstremalnych przepływów wód opadowych i roztopowych po powierzchni skał.

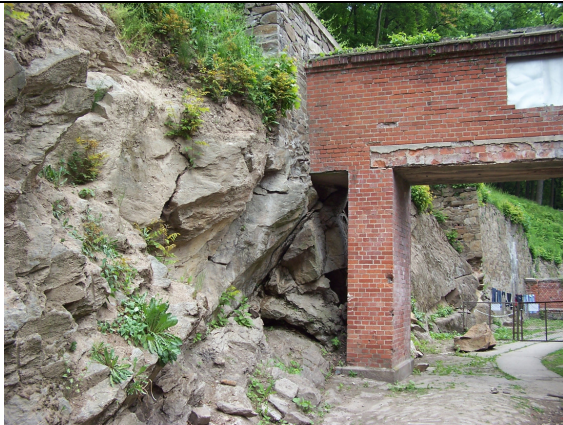
Fot. 3. Widoczna zwietrzała skała przy podporze tunelu łączącego budynek gospodarczy (obecnie mieszkalny) z zamkiem.

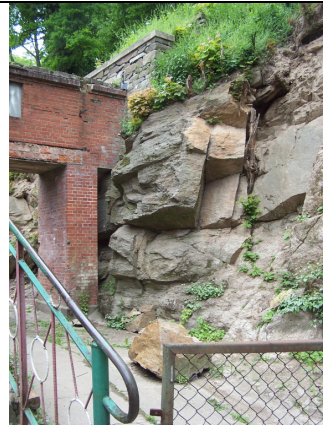
1. Uprawy: brak	6. Uprawy: brak
2. Zabudowa: - zaleganie odłamków i bloków skalnych w rejonie budynku mieszkalnego [Zdj.	7. Zabudowa: - zagrożenie konstrukcji murów budynku mieszkalnego – historycznego obrywami skalnymi [Zdj. 4].Oderwany blok od ściany pionowej wyrobiska o wadze 0,30 t.

Fot. 4. Widok obrywu skalnego o ciężarze 0,30 t leżącego na drodze wewnętrznej.

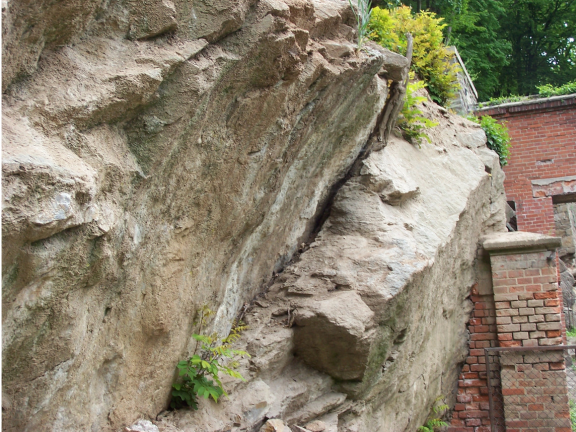
Fot. 5. Widoczna szczelina między blokami wypełniona zwietzeliną, która przejmuje wody opadowe.

Powstała dysfunkcja zbocza jest w rejonie obiektu zabytkowego, w związku z powyższym sposób przyjęcia zabezpieczenia stateczności zbocza powinien uzyskać od Konserwatora Zabytków. Priorytetem w ramach działań zabezpieczających jest odwodnienie omawianego obszaru. Konieczne jest wykonanie lub rekonstrukcja drenaży opaskowych oraz udrożnienie starych nieczynnych kanalizacji deszczowych.

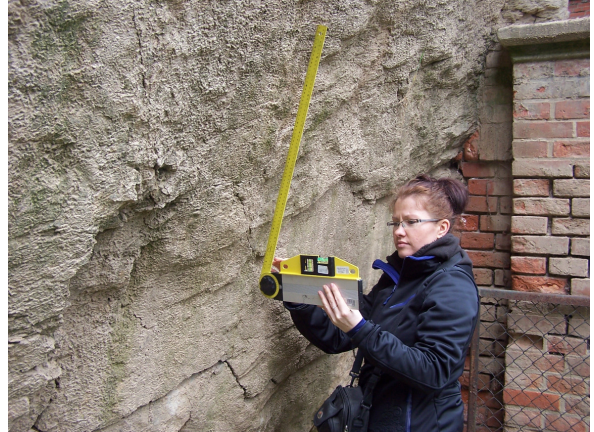
Fot. 6. Pomiar pochylenia bloku skalanego.

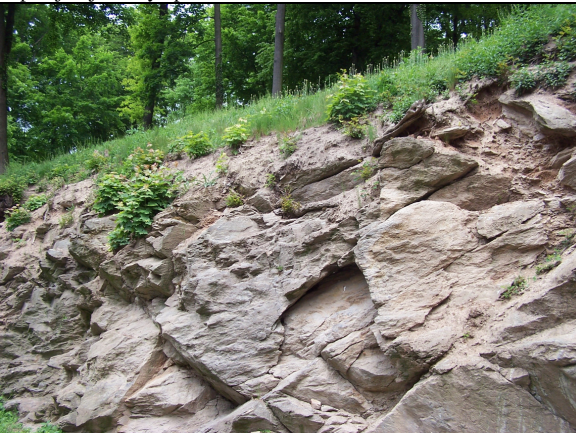
Fot. 7. Widok zwietrzałych skał grożących obrywom.

Kolejnym etapem jest podjęcie prac stabilizacyjnych i zabezpieczających osuwisko w jego całości. Ze względu na charakter obiektu, zaleca się wzmocnienie osuwiska systemem kotew bądź gwoździowania lub innym sposobem tak aby ekspozycja skalną zachować. Wskazane jest ułożenie korytek OEG na ścieżce powyżej osuwiska. Należy je zlokalizować przy stopie skarpy zbocza pałacowego tj. na krawędzi ścieżka – skarpa. Korytka przechwycą wody opadowe i spływające po zboczu od strony zamku i zmniejszą infiltrację wód w rejon osuwiska.

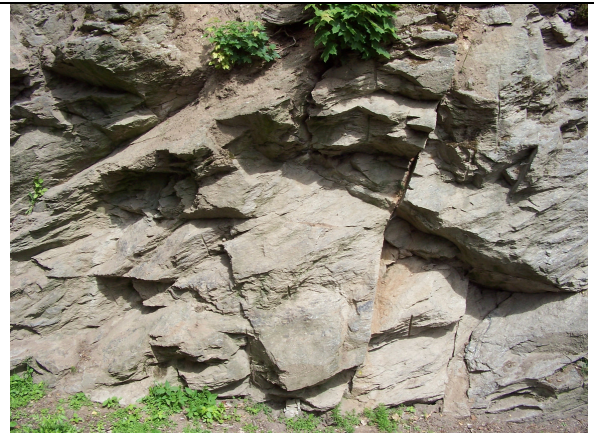
Fot. 8. Widok zwietrzałych skał grożących obrywom.
