Karta dokumentacyjna osuwiska wraz z opinią

1. Miejscowość: Kamieniec Żąbkowski	2. Gmina: Kamieniec Żąbkowski	3. Powiat: żąbkowski	4. Województwo: Dolnośląskie
5. Numer ewidencyjny działek: Dz. Nr Ew. 700/1			
6. Mapa topograficzna 1:10 000 : 473,31 Paczków		7. Arkusz SMGP 1:50 000: M33-58 Bd – Kamieniec Żąbkowski	8. Współrzędne geograficzne: 50°31'11,93"N 16°52'53,74"E
9. Kraina geograficzna: Przedgórze Sudeckie w Obniżeniu Otmuchowskim	10. Jednostka tektoniczna: Monoklina przedsudecka	11. Zlewnia: Budzówka - lewy dopływ Nysy Kłodzkiej	12. Inne dane lokalizacyjne Ul. Zamkowa 5, 5a., Rejon zespołu pałacowo-parkowego przy historycznym budynku rządcy – obecnie budynku mieszkalnym.

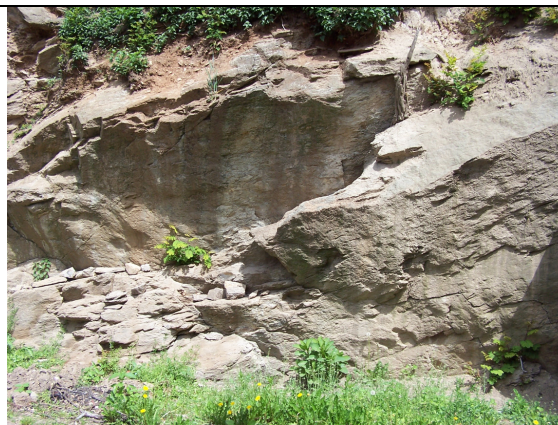
Fot. 2. Widoczne nacieki naskalne potwierdzające w okresach ekstremalnych przepływów wód opadowych i roztopowych po powierzchni skał.

1. Koluwium: Brak Na ścianie pionowej wyrobiska widoczne nacieki w postaci przebarwionych, jasnych smug [Zdj.1,2].	2. Skarpy głównej i stoku powyżej skarpy: - podmokłości w wyniku niesprawnego systemu drenażu skarpowego - wysięki
3. Stoku poniżej osuwiska: - staw w odległości 50 m . Wody ze stawu poprzez system pomp i wodociągów w przeszłości do 1945 r. zasilają zamek.	4. Stoku po bokach osuwiska: brak

Powstała dysfunkcja zbocza jest w rejonie obiektu zabytkowego, w związku z powyższym sposób przyjęcia zabezpieczenia stateczności zbocza powinien uzyskać od Konserwatora Zabytków. Priorytetem w ramach działań zabezpieczających jest odwodnienie omawianego obszaru. Konieczne jest wykonanie lub rekonstrukcja drenaży opaskowych oraz udrożnienie starych nieczynnych kanalizacji deszczowych.

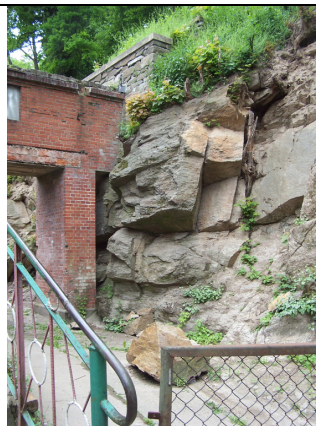
Fot. 4. Widok obrywu skalnego o ciężarze 0,30 t leżącego na drodze wewnętrznej.

1. Uprawy: brak	6. Uprawy: brak
2. Zabudowa: - zaleganie odłamków i bloków skalnych w rejonie budynku mieszkalnego [Zdj.	7. Zabudowa: - zagrożenie konstrukcji murów budynku mieszkalnego – historycznego obrywami skalnymi [Zdj. 4].Oderwany blok od ściany pionowej wyrobiska o wadze 0,30 t.

TAK	Oznakowano obszar obrywów materiału skalnego –Teren pomiędzy ścianą wyrobiska a budynkiem ogrodzono trwale siatką. Na ogrodzeniu przytwierdzono napis z zakazem wejścia na teren posesji
-----	--
