PROJEKT BUDOWLANO - KONSERWATORSKI REMONTU
SKLEPIEŃ SALI BALOWEJ ORAZ TARASU WIDOKOWEGO
ZAMKU W KAMIENIECU ZĄBKOWICKIM

PAŁAC ZAMEK W KAMIENIECU ZĄBKOWICKIM

SKLEPIENIA NAD PODJAZDEM - WZMOCNIENIE SIATKAMI W MIEJSCACH SPĘKAŃ

PB-6

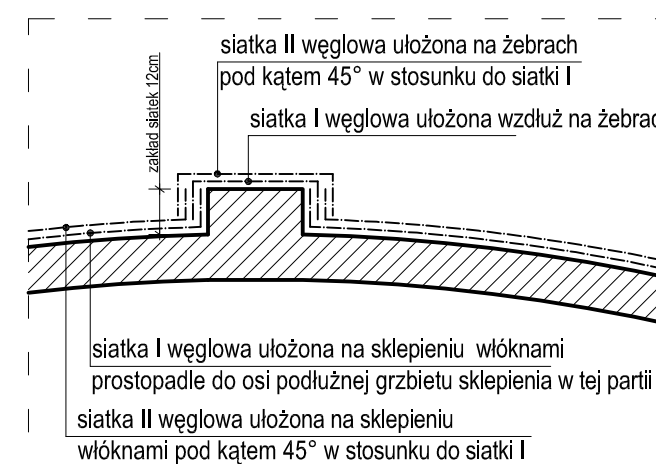
SZCZEGÓŁ C

UŁOŻENIE SIATEK NA ŻEBRACH
